Händelser med Tekniska Museets modelljärnväg under 2021

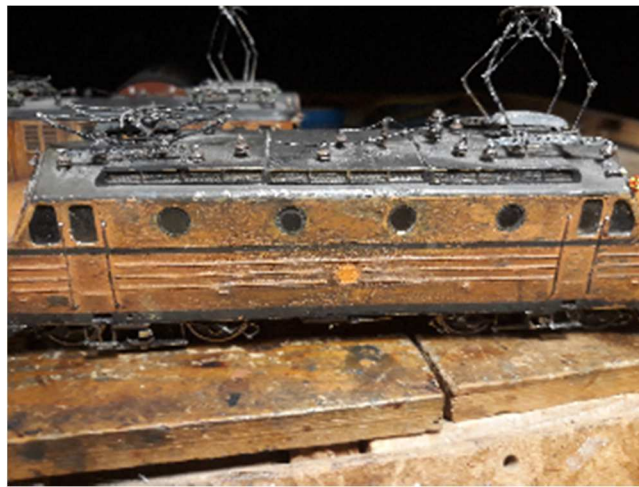
D-loket spårade ur i växeln framför kulissen, men lyckades se sig fram till dubbelspårsbron. Johan hittade inget fel på loket. Därefter fastnade det i tunneln nära stället där persontågsvagnen spårade ur. Strömvagnen hakade i kycklingnätet som veks undan.

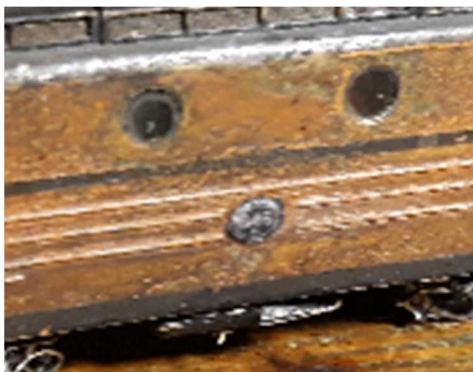
Ra-loket har tappat nummerskylten på ena sidan. Någon som vill göra en ny eller vet var man får tag på en? Ytan gråmålad tills vidare.

Johan hade gjort en ny Ra-skyld med sin laserskrivare och fixerat kolpulvret med Cyanolit, och monterade den på loket.
