Händelser med Tekniska Museets modelljärnväg under 2023

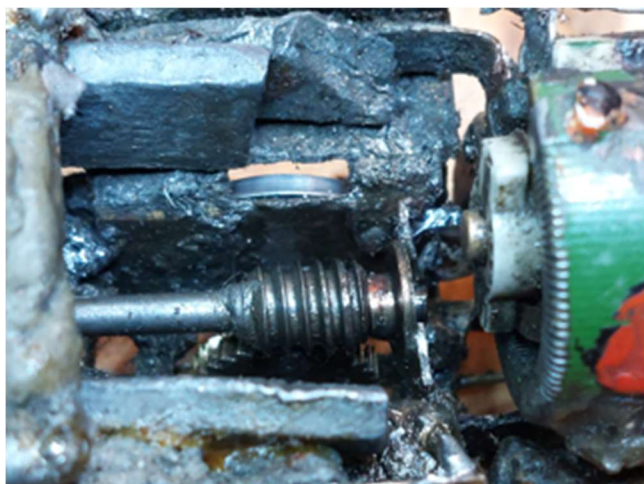
Johan försköt den axel som snäckväxelskruvarna sitter på i riktning mot lokets framända för att åtminstone få en st pålitligare kam att gripa in i kugghjulet på den bakre drivaxeln. Den bakre snäckskruven är som synes mycket sliten. Det är den som skorrar.
