Händelser med Tekniska Museets modelljärnväg under 2021

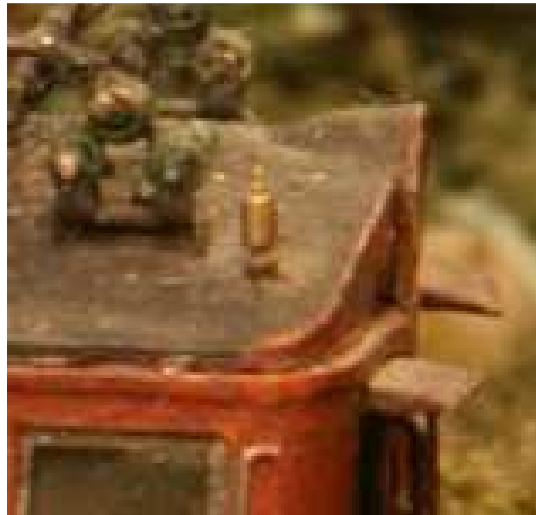
Han monterade sedan ett par detaljer som lossnat från underredet på D-loket, bl.a. en sandbox. Han såg då att tutan på taket på D-loket har försvunnit. Man behöver göra en ny. Den såg ut såhär:
